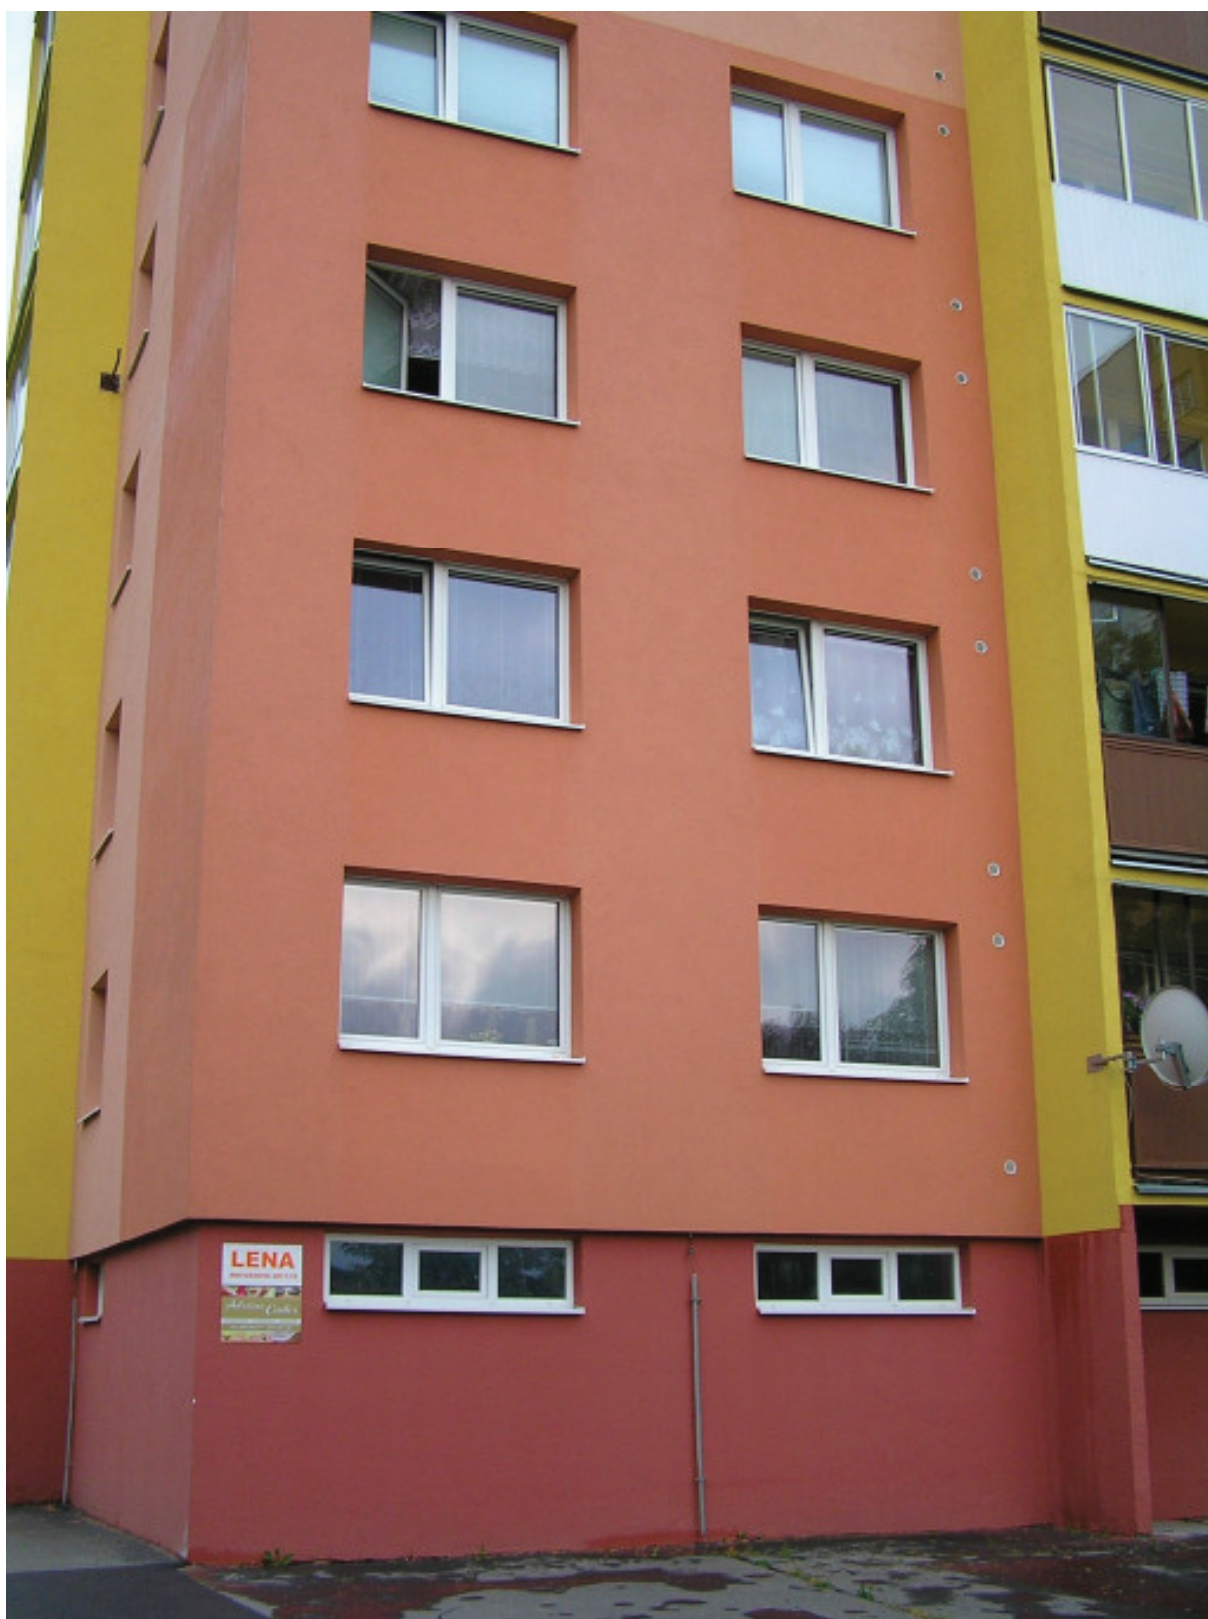
Obr. 1 – Bytový dom Lena , pohľad na dom po búrke zo dňa 20.08.2013 , striebisté sfarbenie na stene domu je svetelný efekt odrazu svetla na kvapkách vody

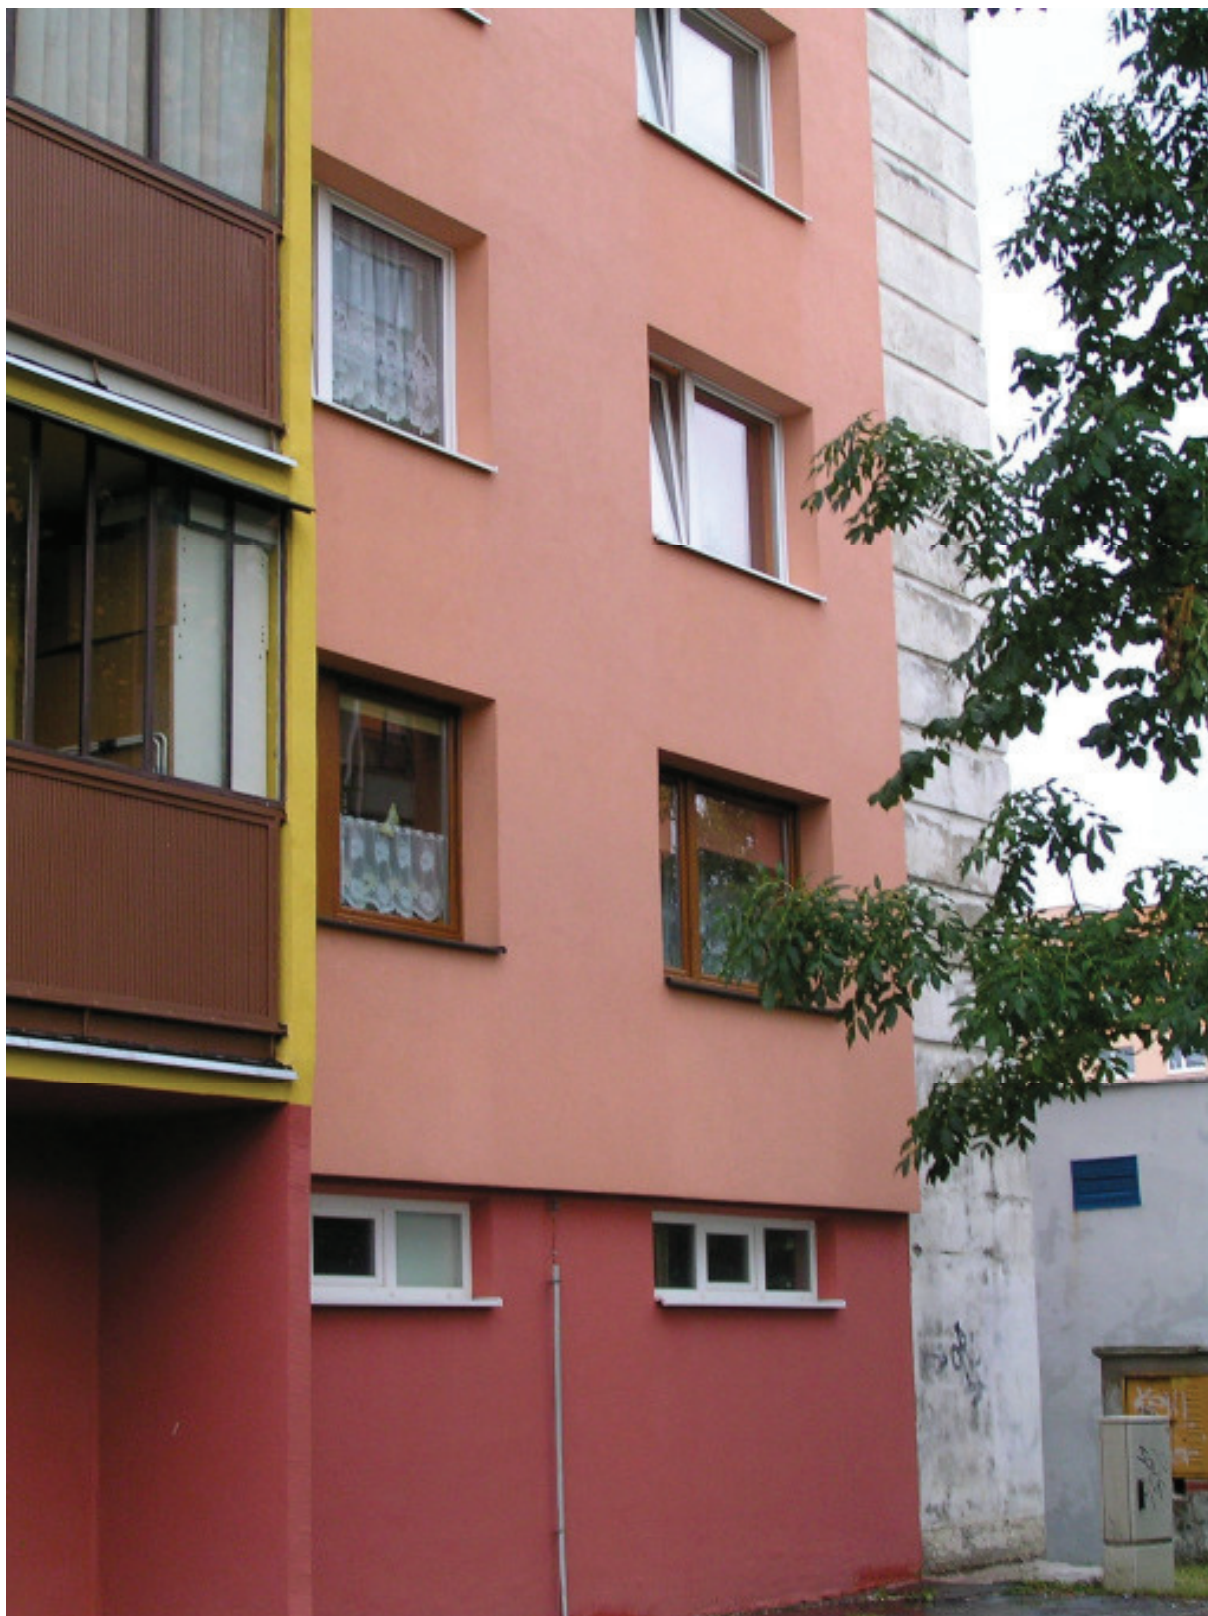
Obr. 2 – Bytový dom Lena , pohľad na dom po búrke zo dňa 20.08.2013 , striebisté sfarbenie na stene domu je svetelný efekt odrazu svetla na kvapkách vody

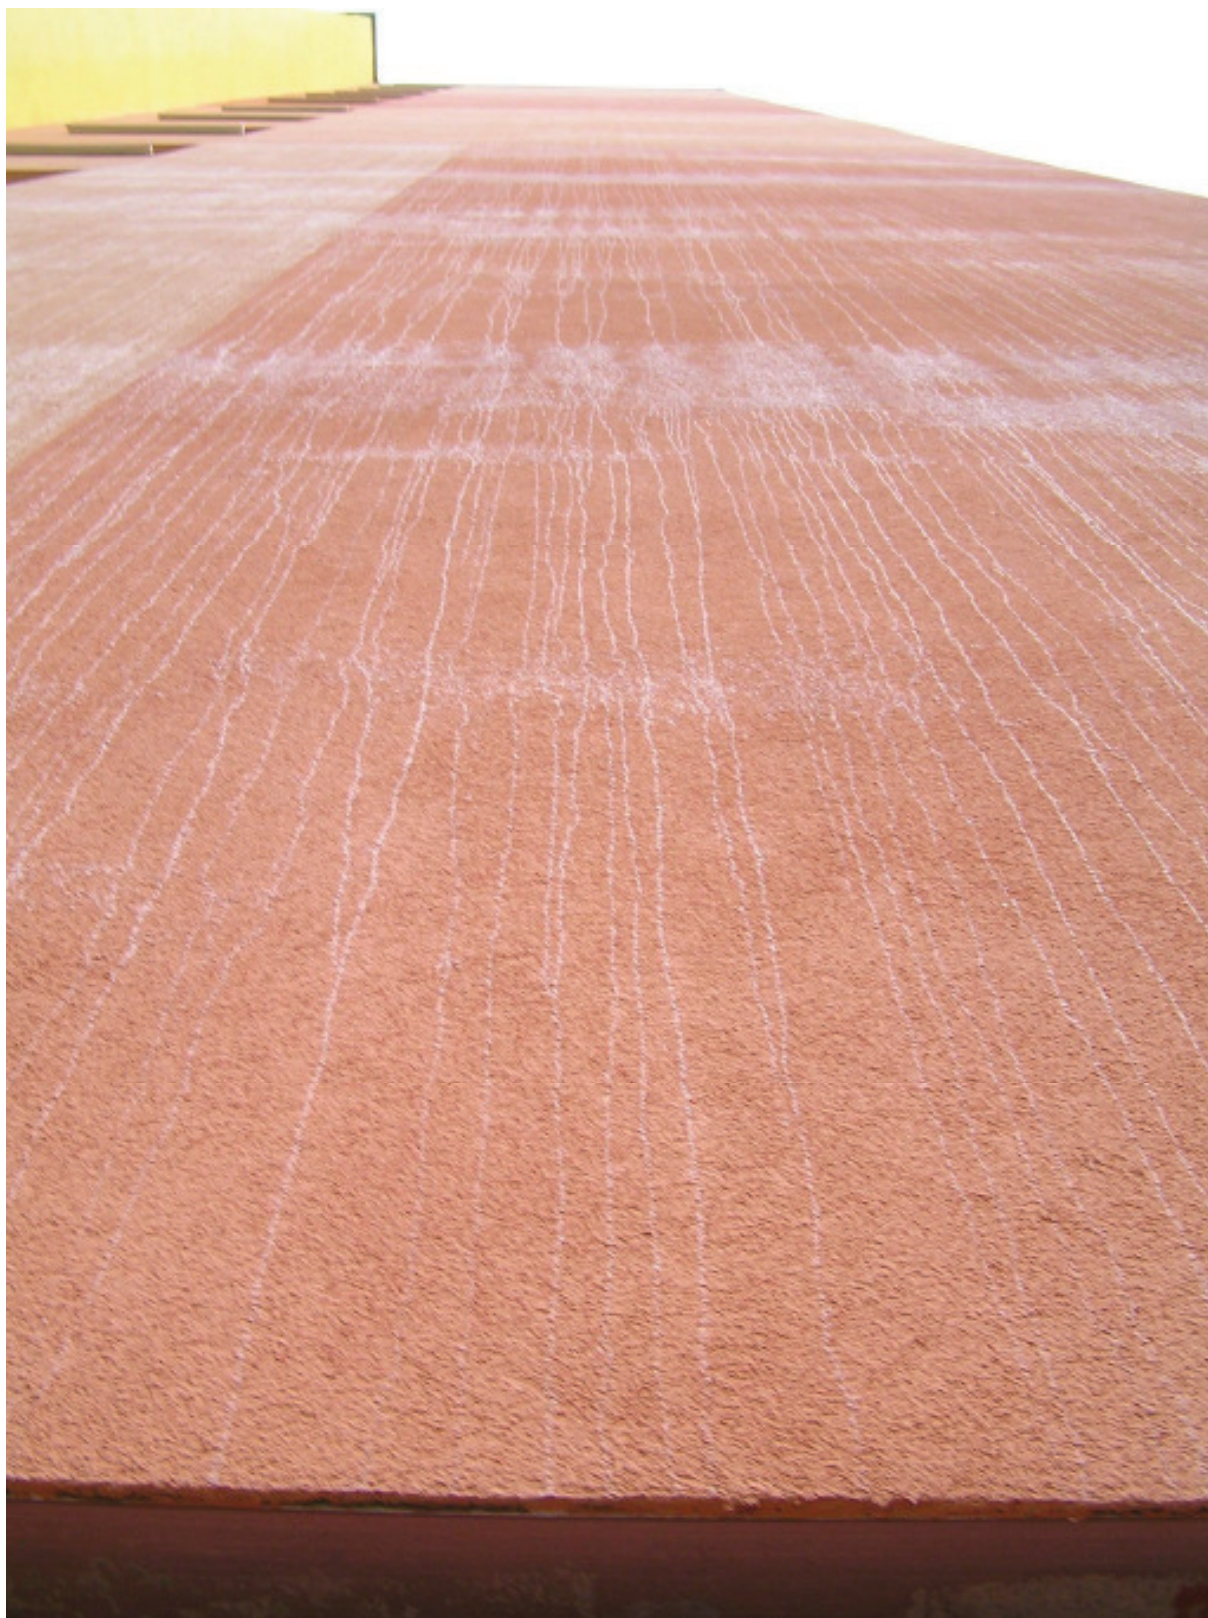
Obr. 3 – Bytový dom Lena , pohľad na dom po búrke zo dňa 20.08.2013 , detail na stekanie dažďovej vody po povrchu silikonovej omietky , striebřisté sfarbenie na stene domu je svetelný efekt odrazu svetla na kvapkách vody

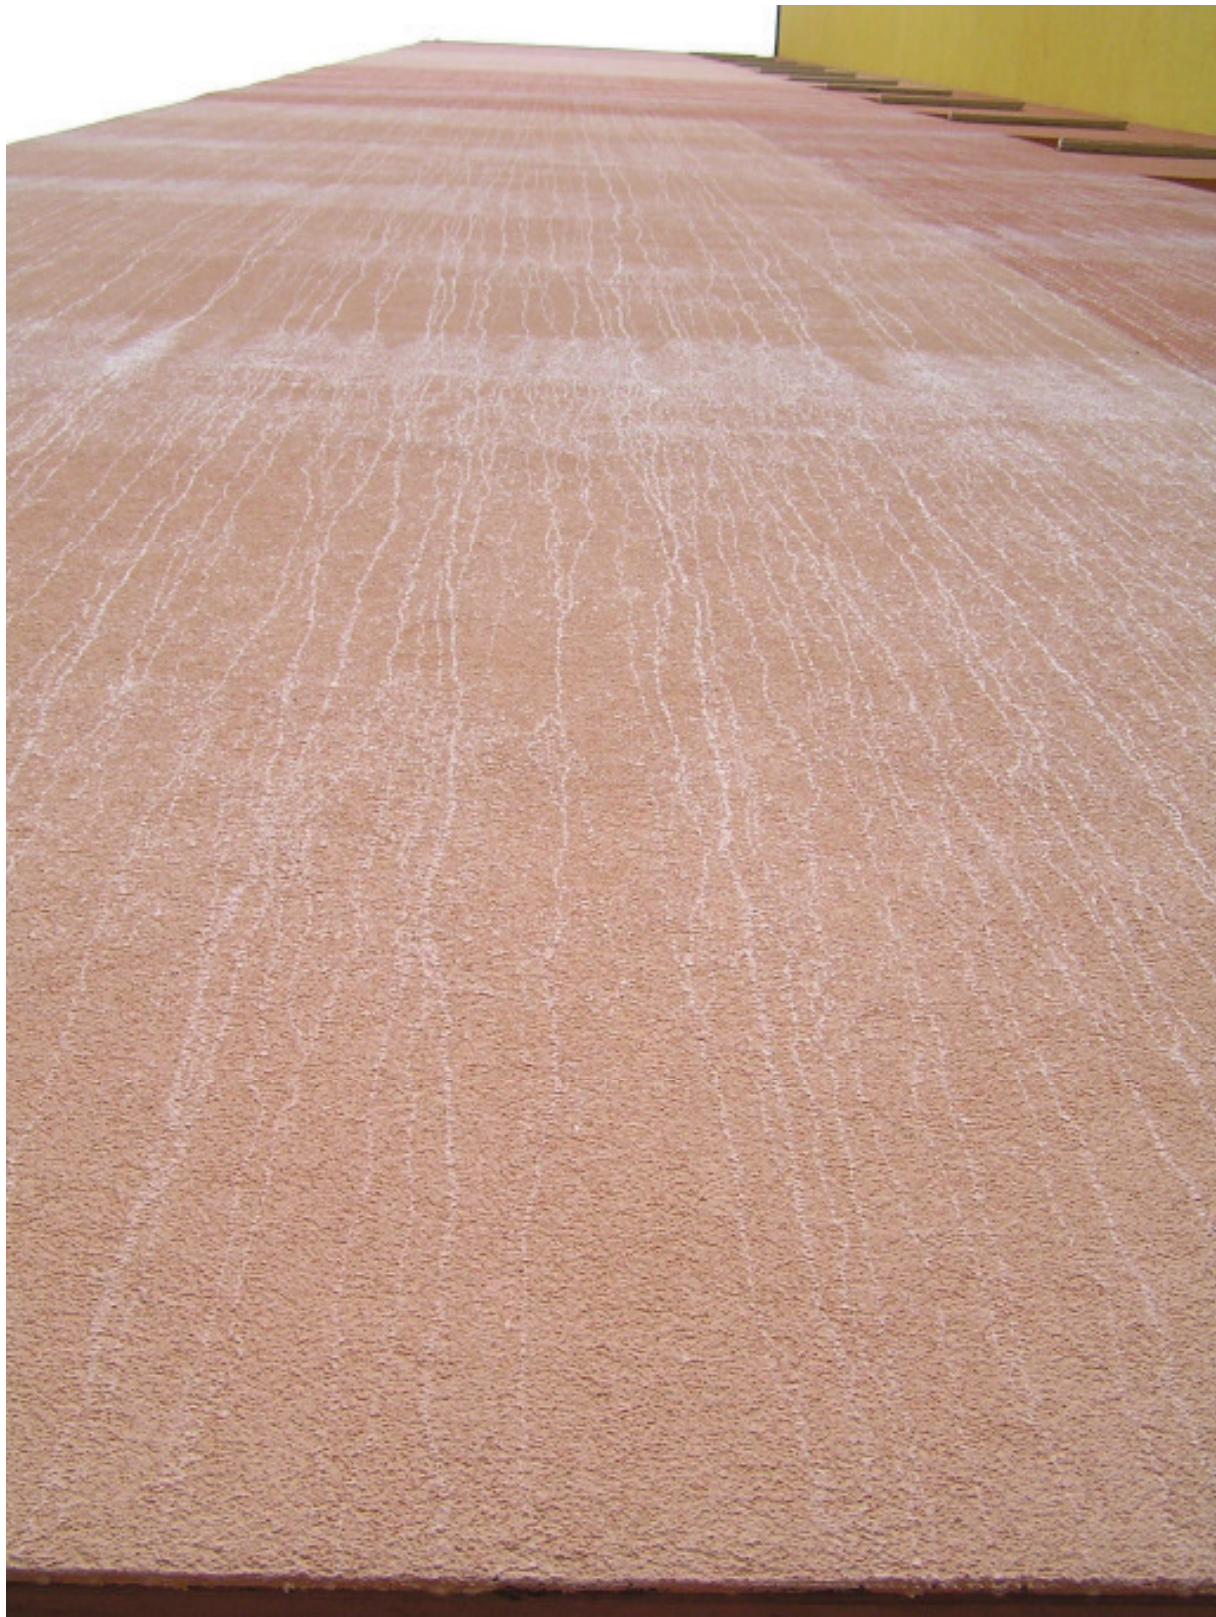
Obr. 4 – Bytový dom Lena , pohľad na dom po búrke zo dňa 20.08.2013 , detail na stekanie dažďovej vody po povrchu silikonovej omietky , striebřisté sfarbenie na stene domu je svetelný efekt odrazu svetla na kvapkách vody

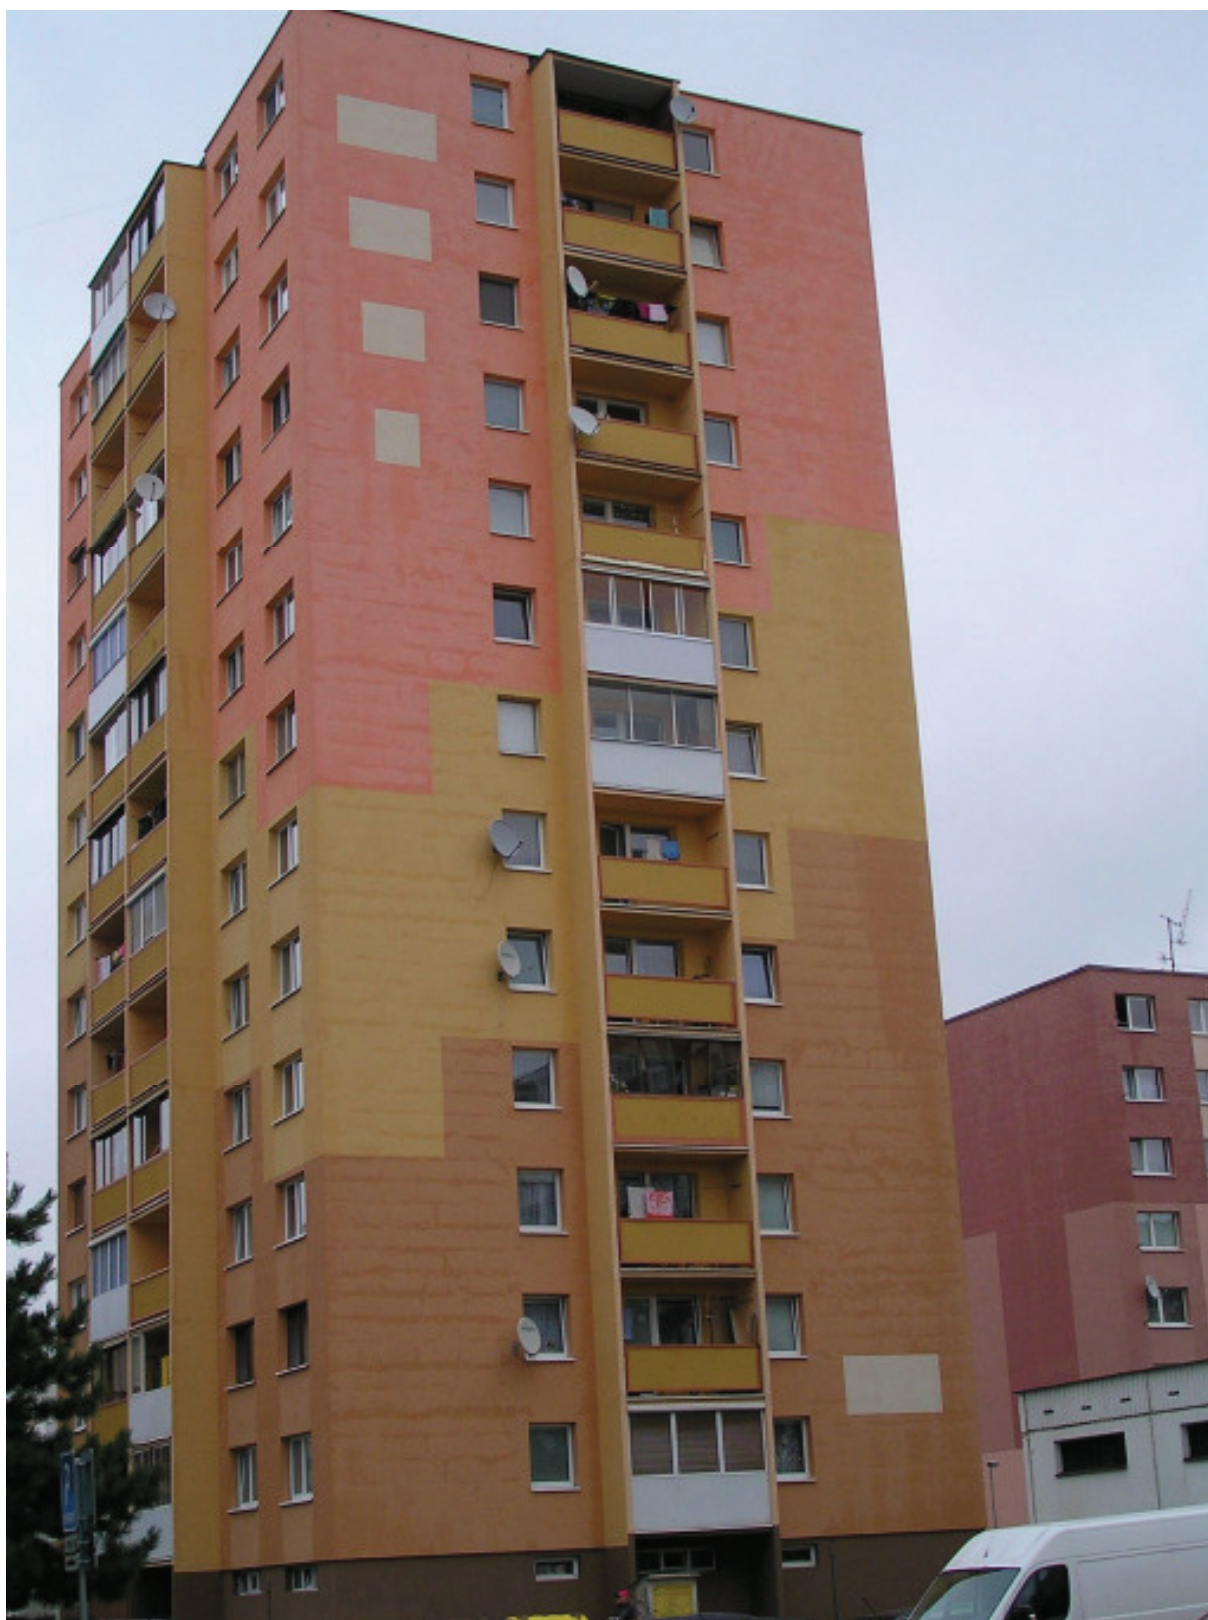
Obr. 5 – Bytový dom Desna , pohľad na dom po búrke zo dňa 20.08.2013

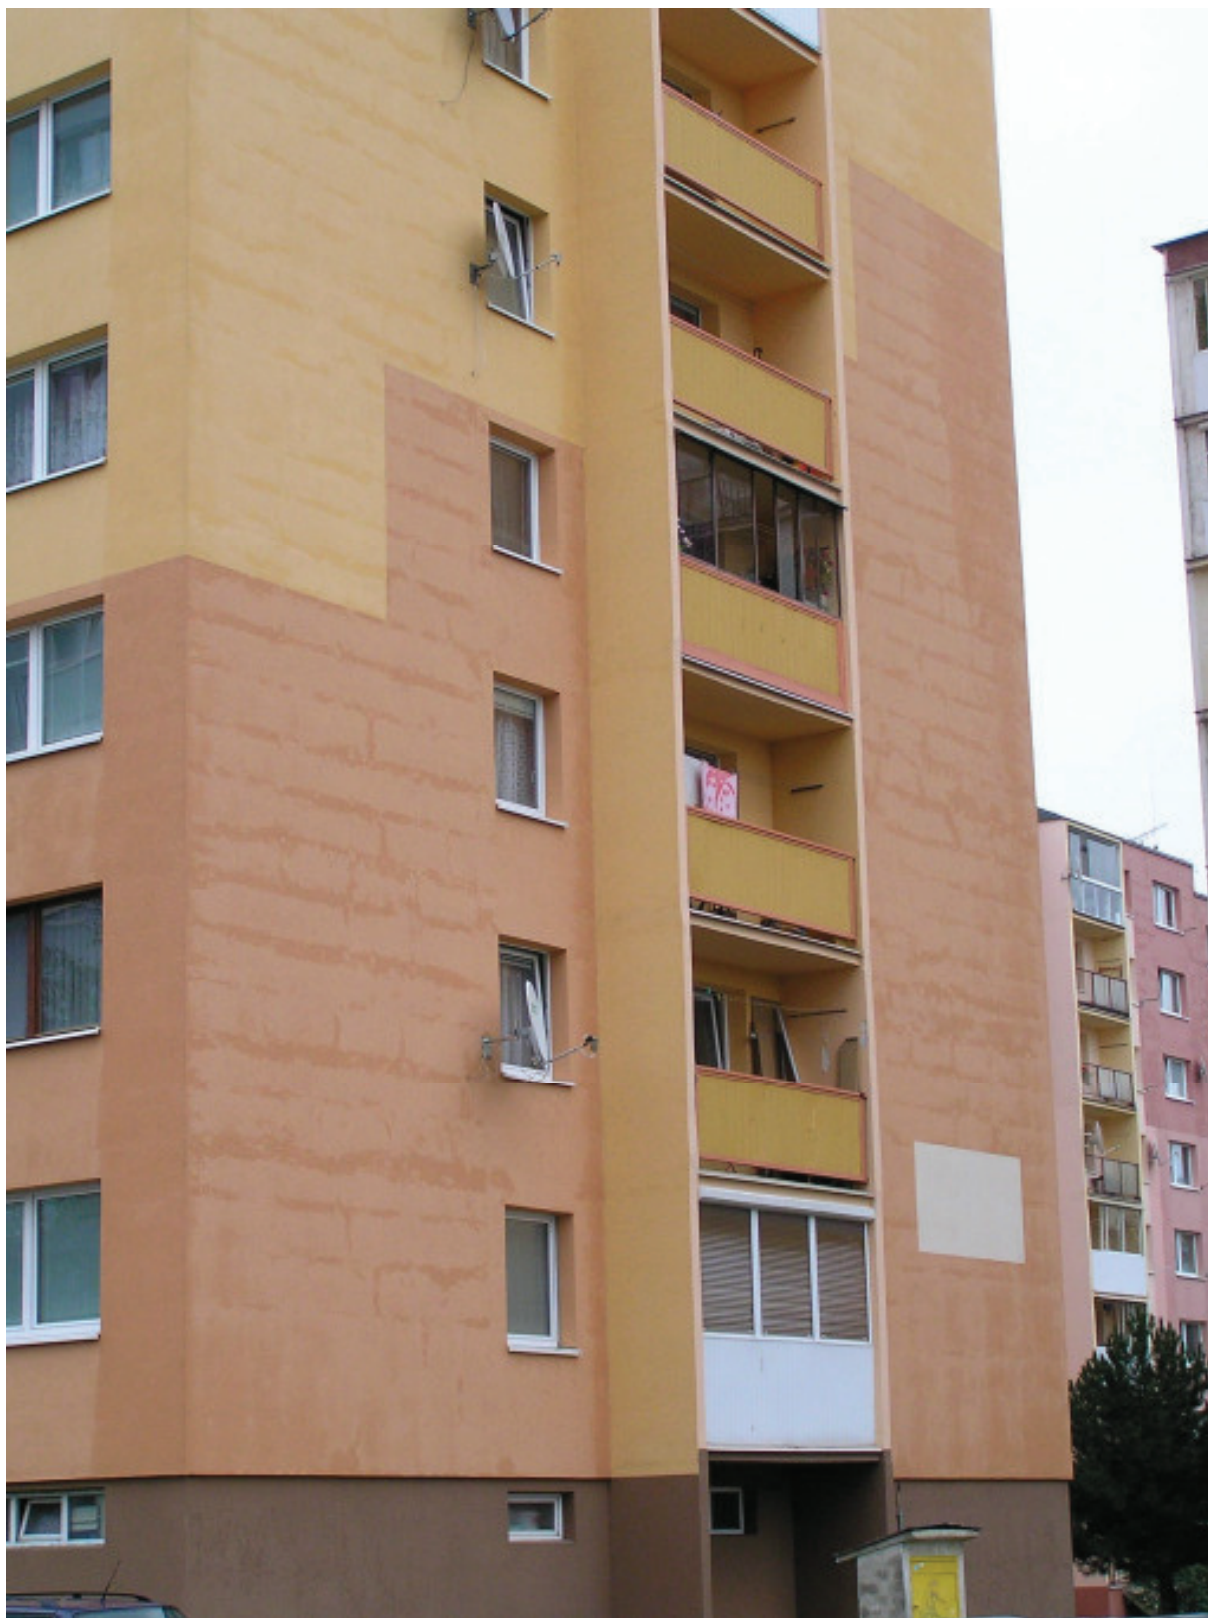
Obr. 6 – Bytový dom Desna , pohľad na dom po búrke zo dňa 20.08.2013

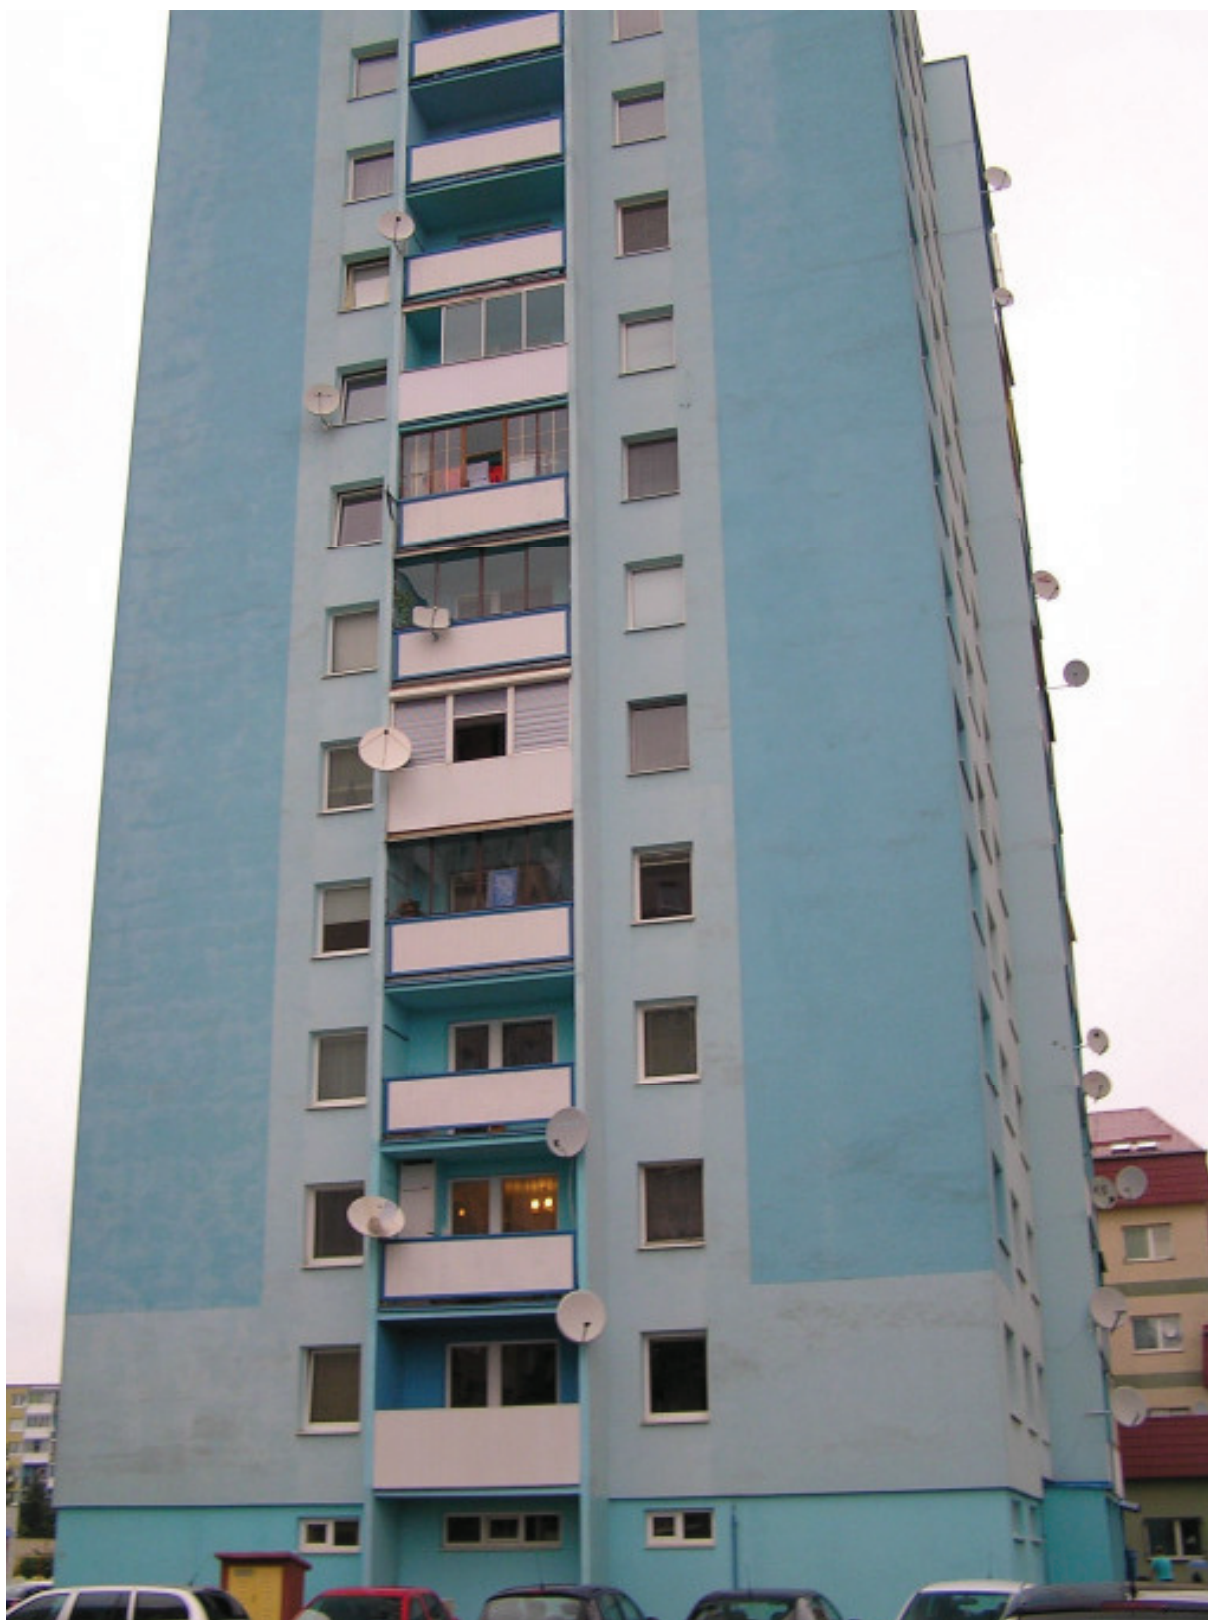
Obr. 7 – Bytový dom Zobor , pohľad na dom po búrke zo dňa 20.08.2013

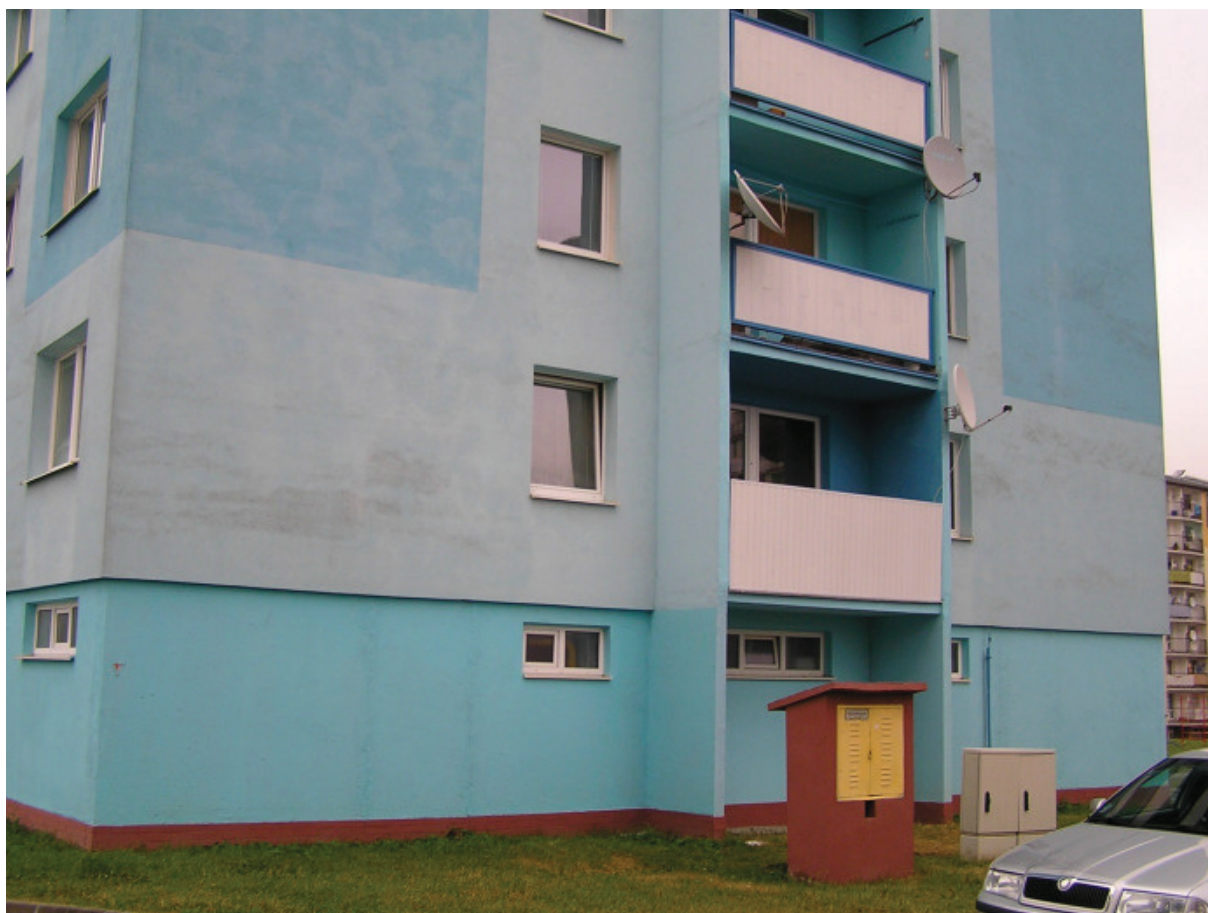
Obr. 8 – Bytový dom Zobor , pohľad na dom po búrke zo dňa 20.08.2013

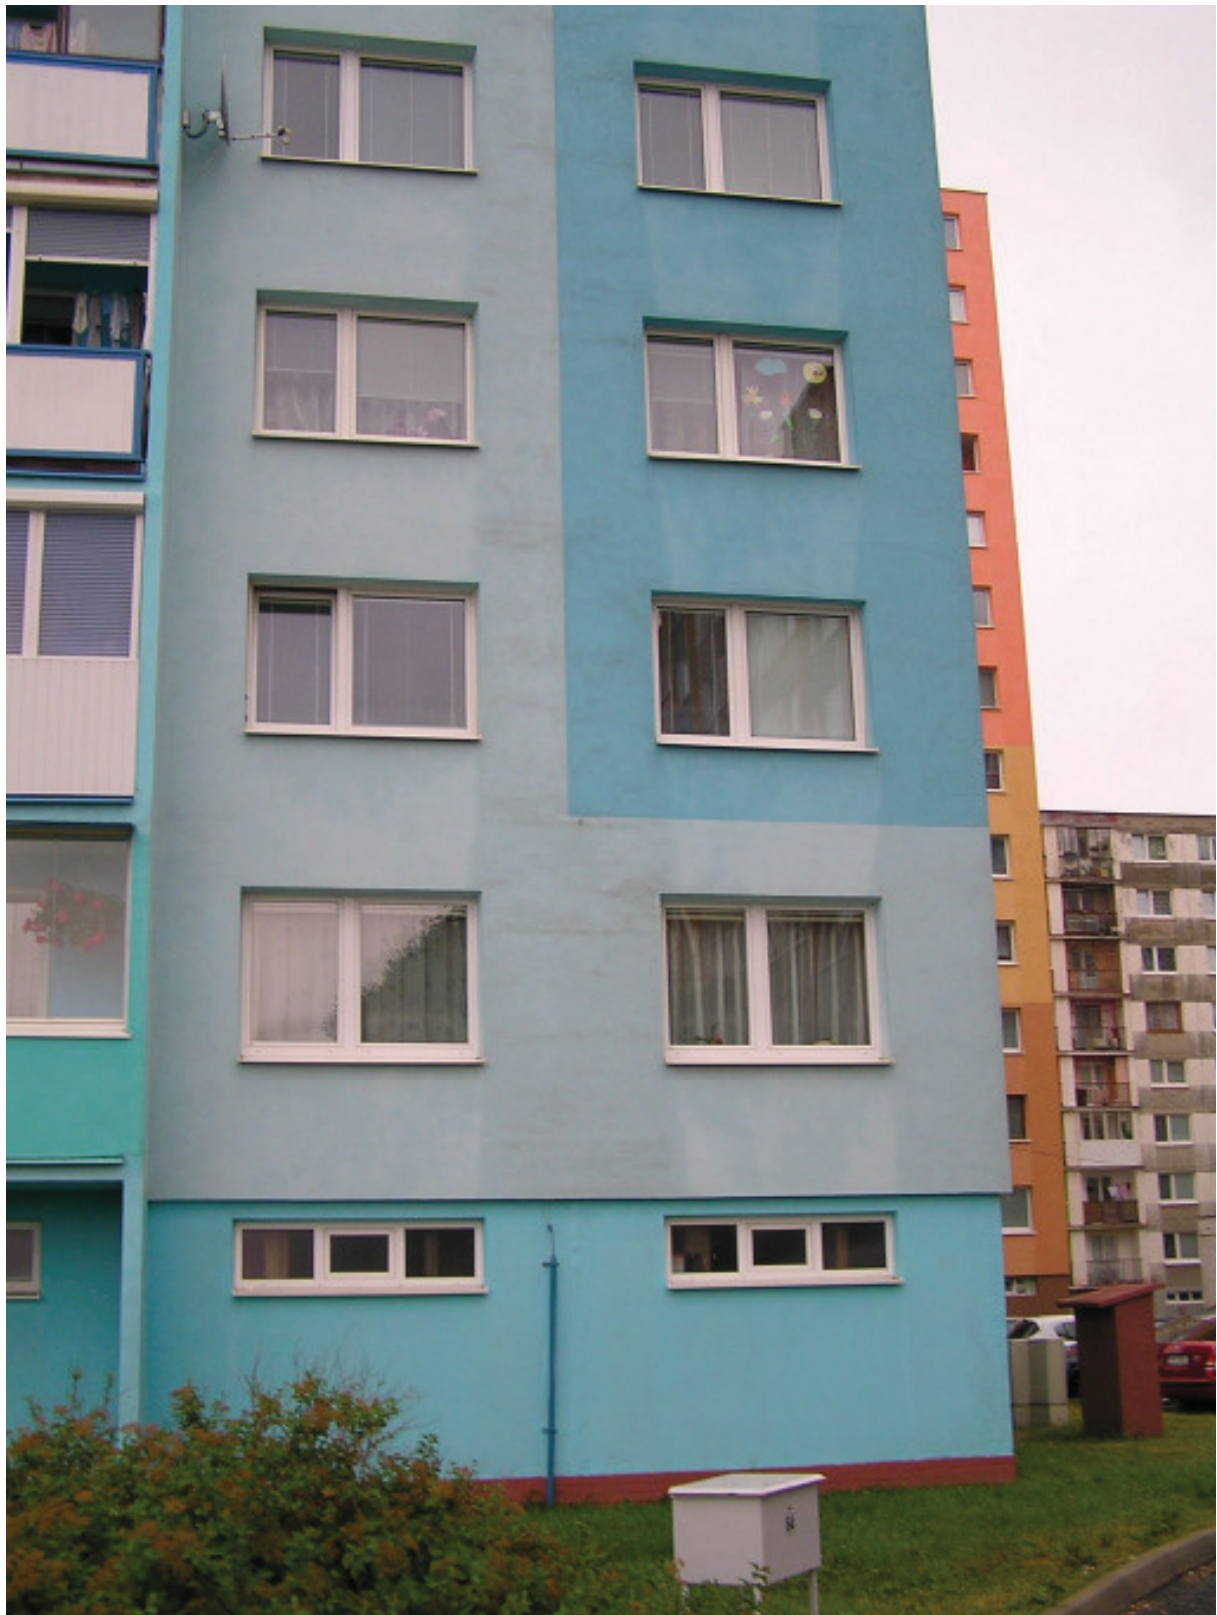
Obr. 9 – Bytový dom Zobor , pohľad na dom po búrke zo dňa 20.08.2013

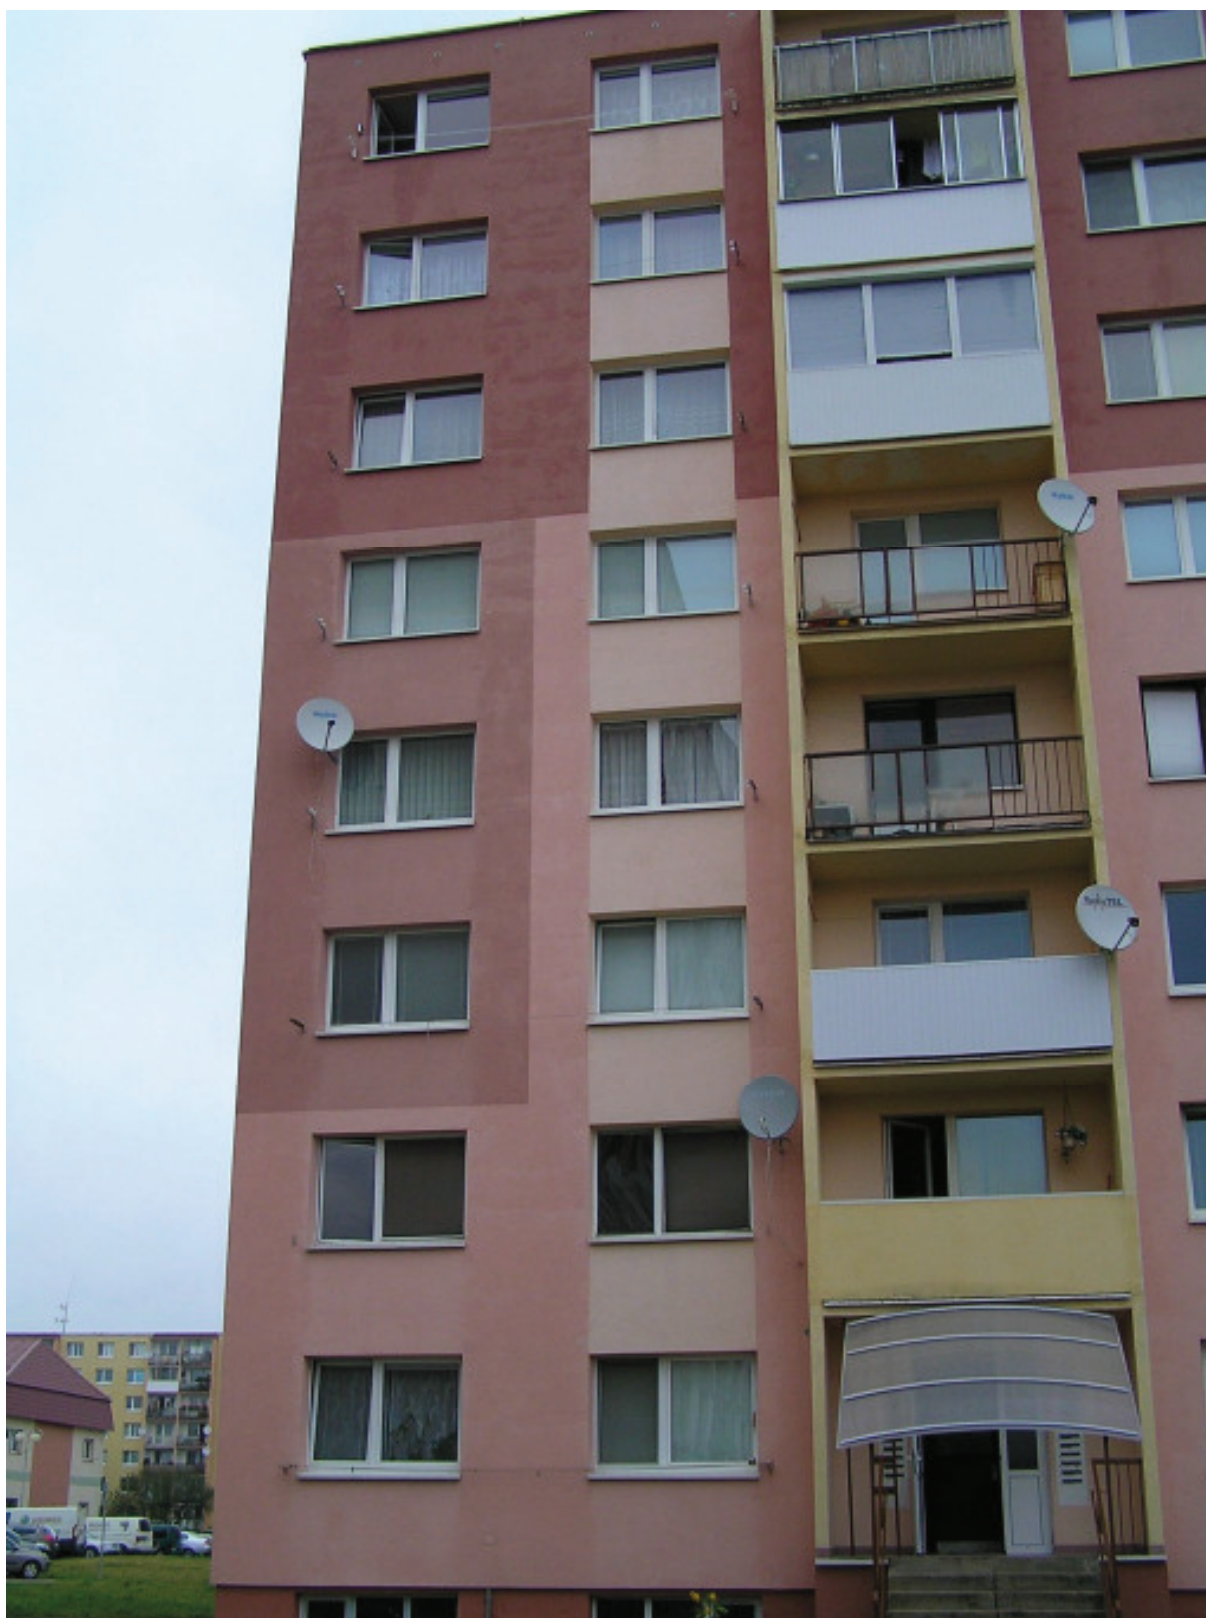
Obr. 10 – Bytový dom Jenisej , pohľad na dom po búrke zo dňa 20.08.2013

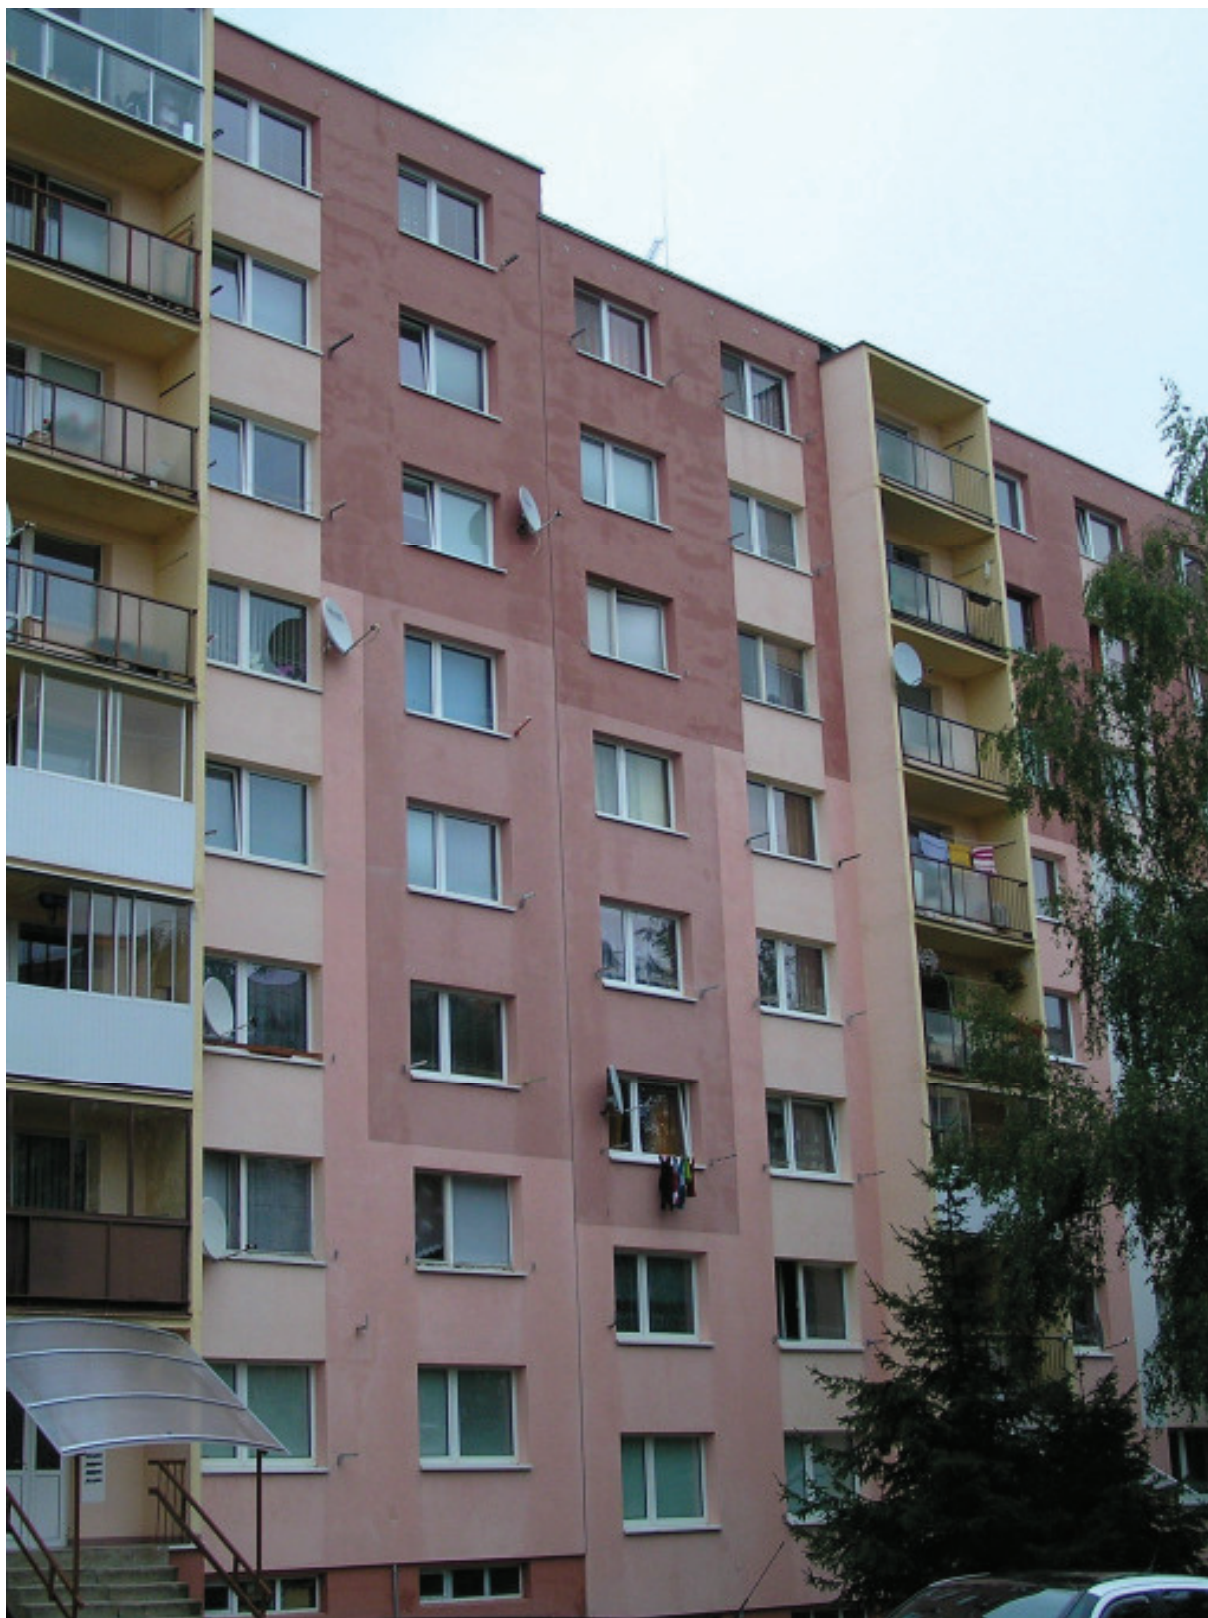
Obr. 11 – Bytový dom Jenisej , pohľad na dom po búrke zo dňa 20.08.2013

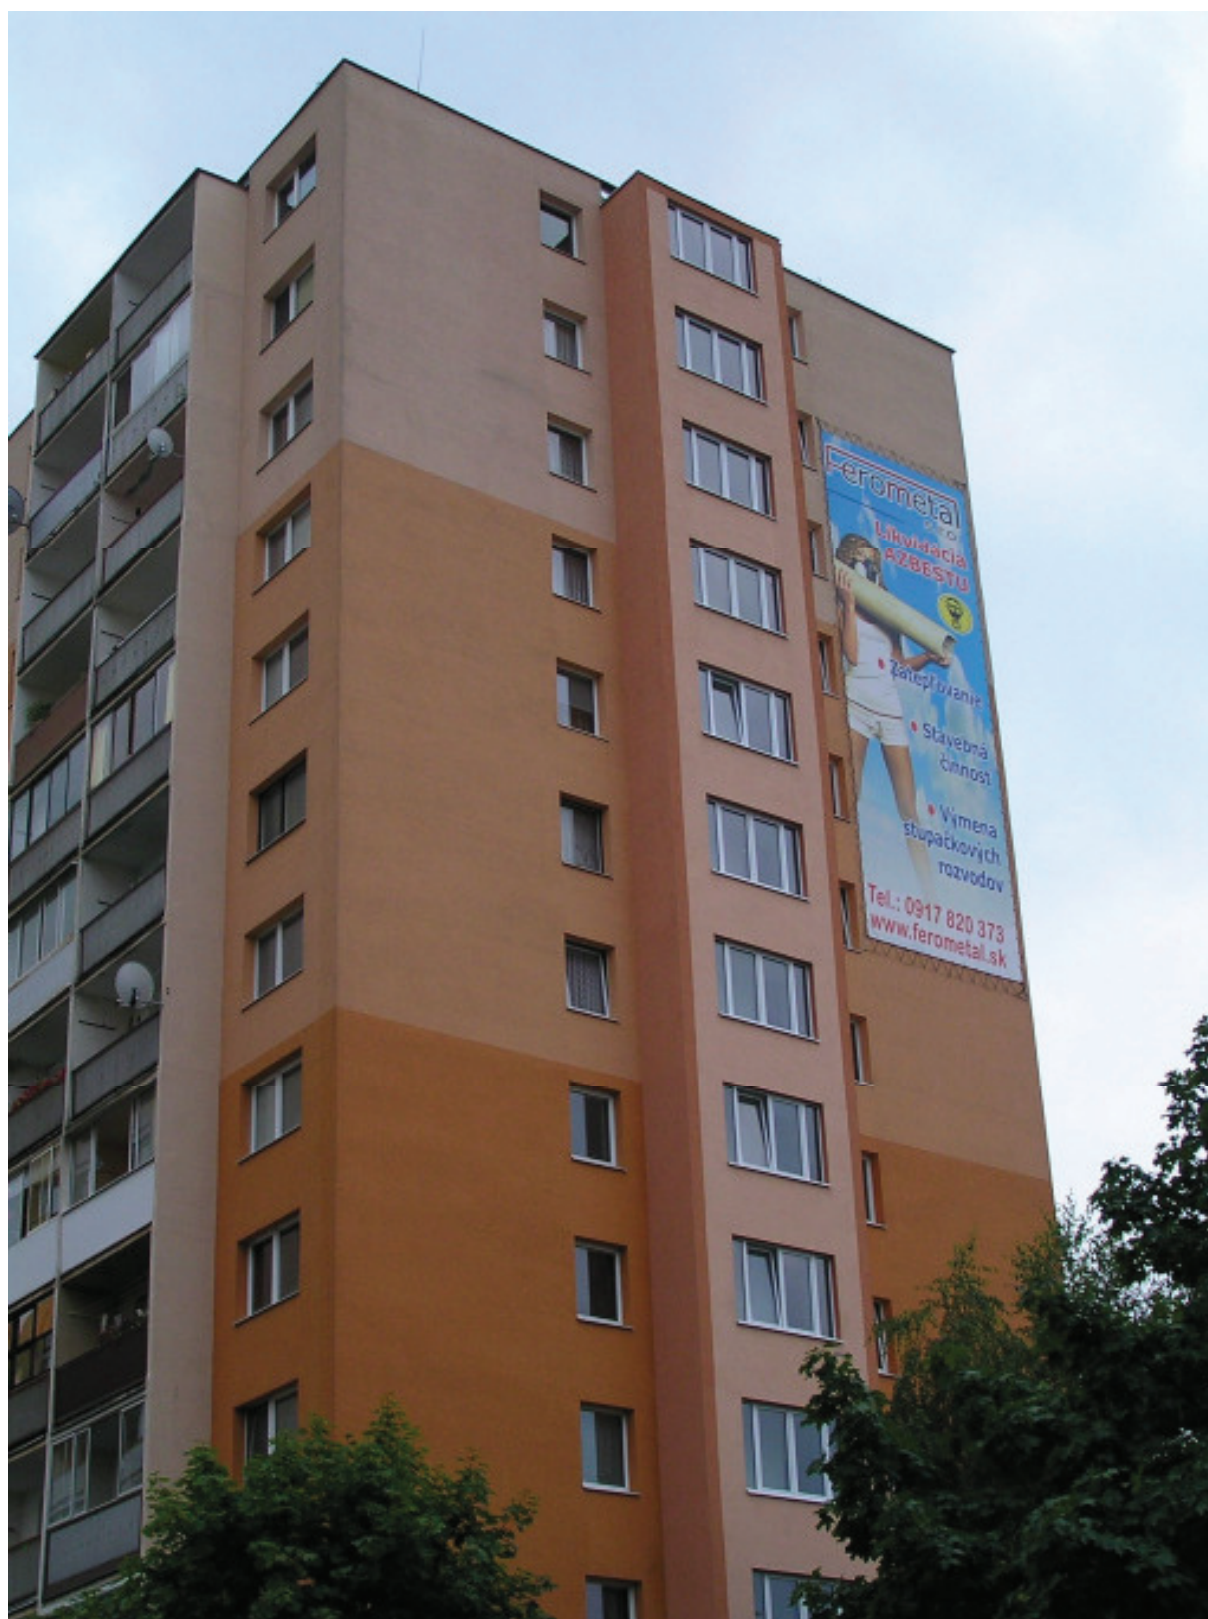
Obr. 12 – Bytový dom Maja , pohľad na dom po búrke zo dňa 20.08.2013
