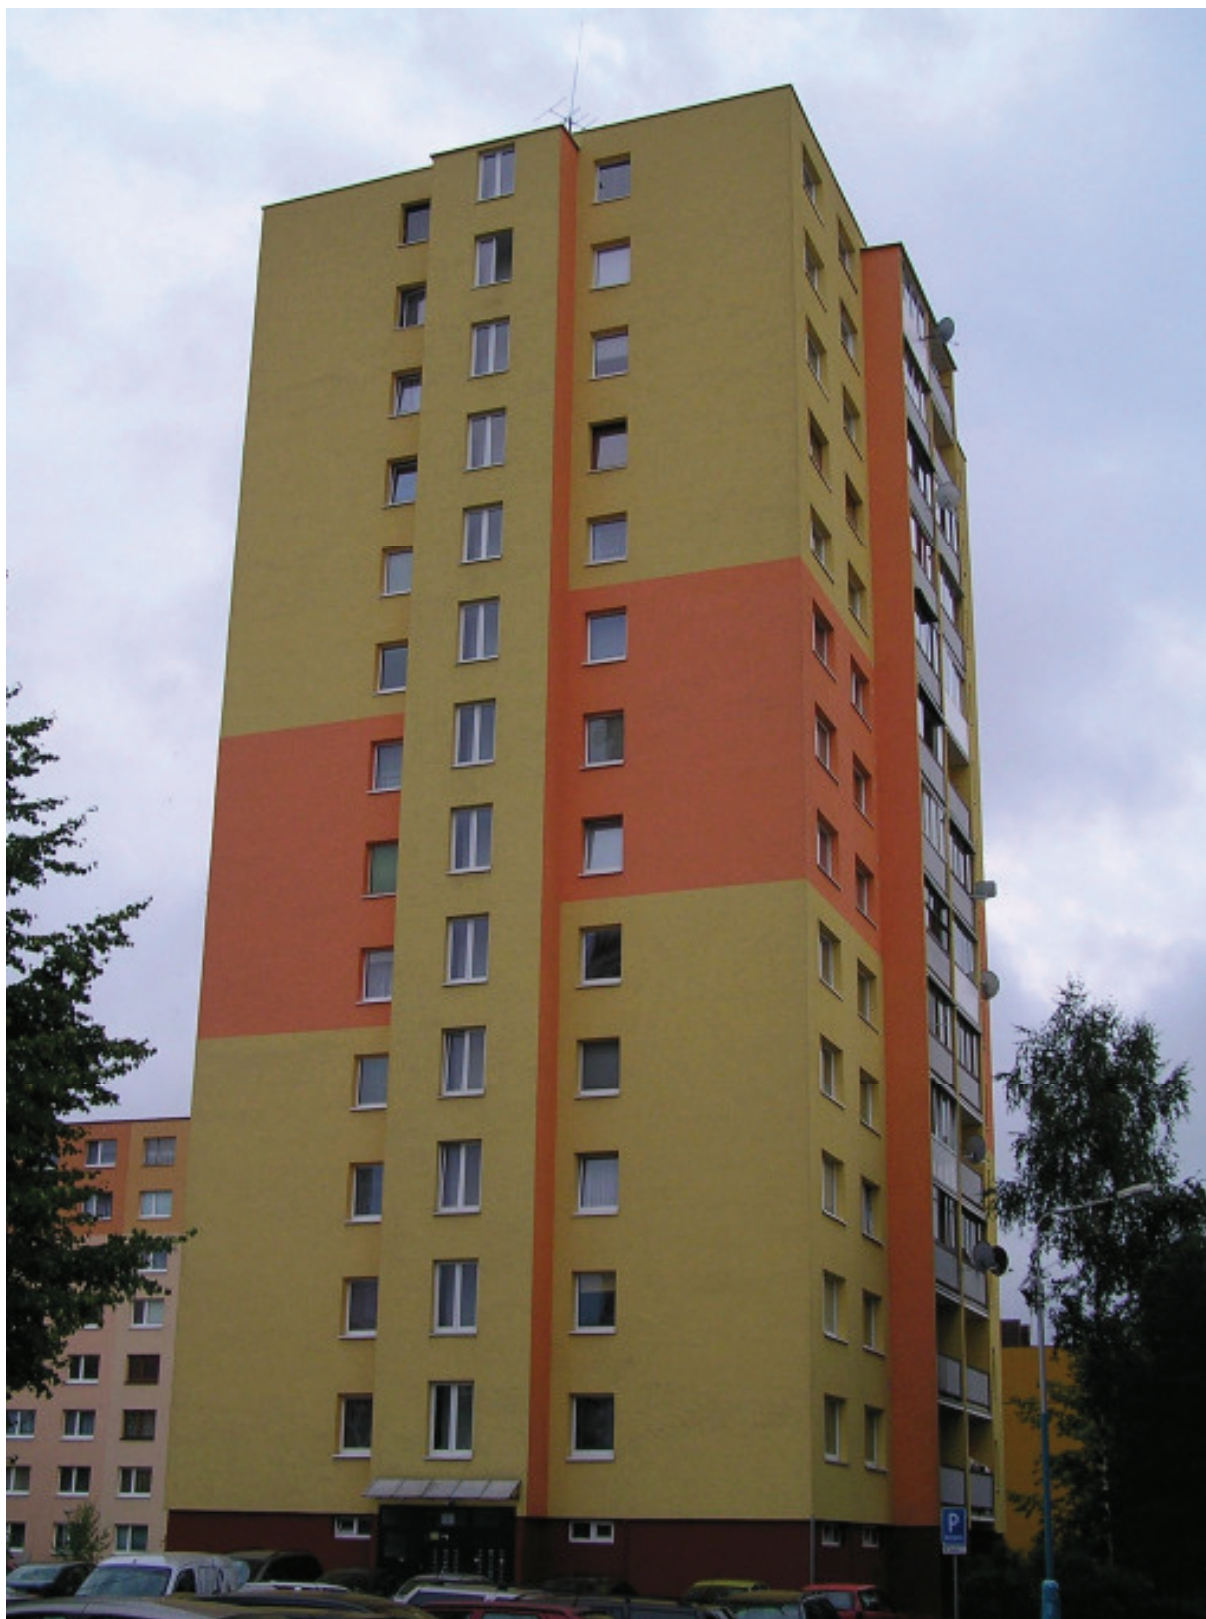
Obr. 13 – Bytový dom Jana , pohľad na dom po búrke zo dňa 20.08.2013
