Tragický požiar v Miškolci – príčiny a závery

Požiar panelového bytového domu, ku ktorému došlo 15. augusta 2009 na ulici Középszer v Miškolci (v približne 180-tisícovom meste na severovýchode Maďarska) upútal pozornosť médií a verejnosti a na niekoľko dní sa stal jednou z hlavných tém domáceho spravodajstva. Dôvodom neboli len tragické následky požiaru, ale aj okolnosti jeho rýchleho rozšírenia a dĺžka trvania, ako aj skutočnosť, že požiar vznikol v typickom bytovom dome, aké obýva veľká časť obyvateľov Maďarska. Na siedmom poschodí domu zostali uväznení traja ľudia. I napriek rýchlemu zásahu hasičských jednotiek boli dve osoby v čase ich príchodu už mŕtve a tretia zomrela v nemocnici. Podľa zverejnenej vyšetrovacej správy a súvisiacich podkladov, hlavnými cestami šírenia požiaru z bytu na šiestom poschodí do ďalších priestorov budovy, až po úroveň strechy, bola inštalácia šachty a nedávno aplikovaný zateplovací systém. Článok obsahuje súhrn najdôležitejších zistení spracovaných podľa vyšetrovacích správ.

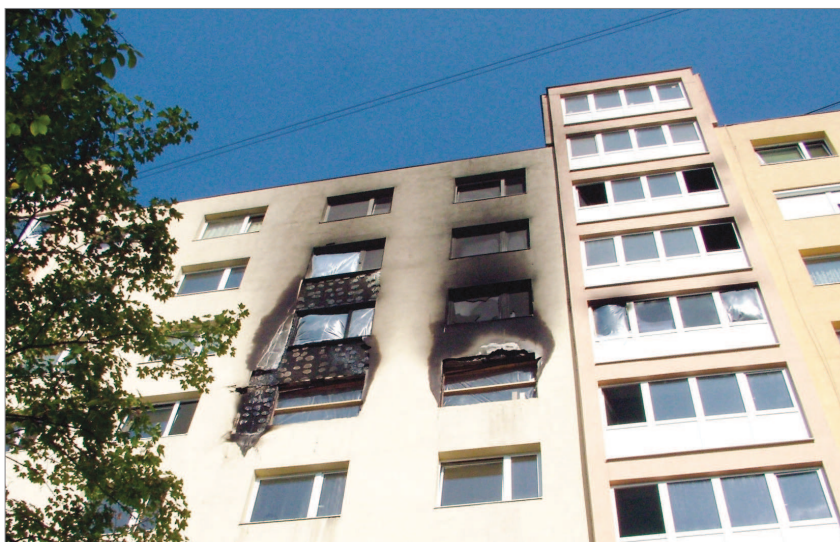
Budova na ulici Középszer po požiaru.

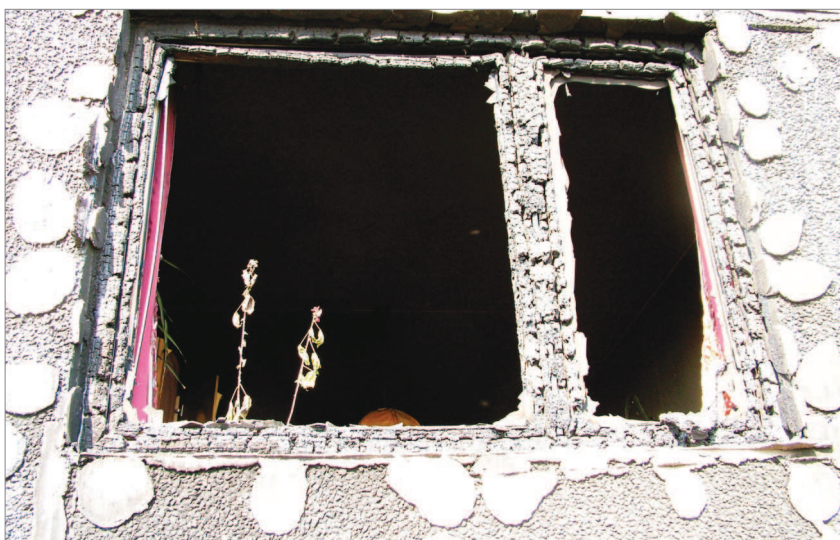
Fasáda bytového domu bola renovovaná v roku 2007 a pokrytá kontaktným tepelnoizolačným systémom známeho výrobcu s tepelnou izoláciou z fasádneho stabilizovaného expandovaného polystyrénu s hrúbkou 7 cm. Ekvivalentný čas trvania požiaru fasádneho systému je 45 minút a možno ho aplikovať až do hrúbky izolácie 10 cm v súlade s certifikátom zhody z hľadiska protipožiarny ochrany, ktorý vydala skúšobňa ÉMI. Táto nezisková organizácia prešetrovala aj vhodnosť fasádneho zateplovacieho systému a rovnako ako vyšetrovatelia zaregistrovala viaceré stavebné nedostatky a chyby:

- Bolo zreteľne vidieť, že tepelnoizolačný materiál bol upevnený len bodovým lepením a hrany izolačných dosiek neboli prilepené.
- Na ďalšie chyby poukázali trhliny v omietke fasády na okrajoch otvorov. Zrejme vznikli v dôsledku nevhodného rozloženia dosiek tepelnej izolácie alebo nedostatočného diagonálneho spevnenia výstužnou mriežkou. Vzhľadom na to, že najslabšie miesto fasády z hľadiska šírenia požiaru je konštrukcia tepelnej izolácie nad otvormi, možno konštatovať, že tieto chyby značne ovplyvnili šírenie požiaru po fasáde.

Nevhodné utesnenie systému okolo okien spôsobilo, že požiar sa rozšíril do vzduchových medzier medzi panelmi a tepelnoizolačnými doskami, čo urýchlilo tavenie a horenie polystyrénovej penovej izolácie. Znalecký posudok experta z ĚMI obsahuje podrobné posúdenie fasádneho tepelnoizolačného systému.

Oheň zničil fasádny zatepľovací systém.

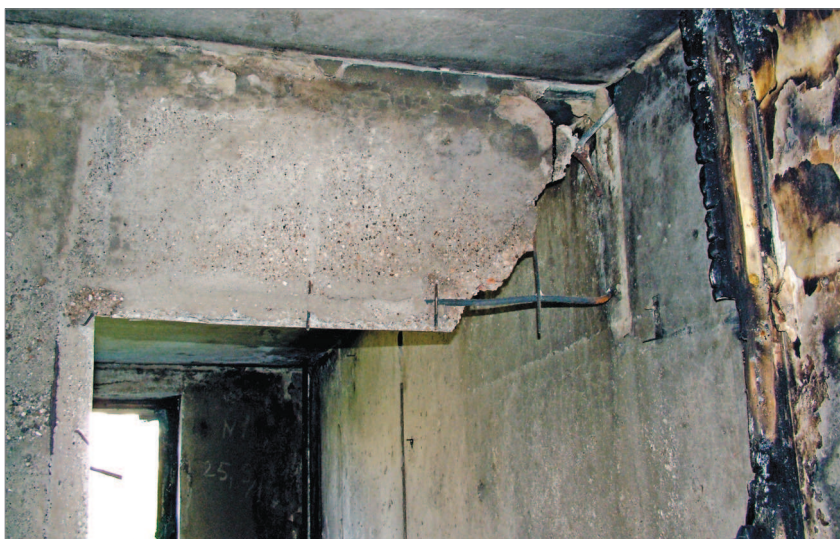
Vnútroň priestory jedného z bytov postihnutých požiarom.
